Zkouška kabelu pro vlečné řetězy

Obj.č.	29001302
Výrobní konfigur. č.:	1281746
Typové označení:	Ethernet/Cat5 Li9Y91Y(St)C91Y 4xAWG24/19
Zadavatel zkoušky:	Mr. Muckes
Systém vlečného řetězu:	Testované zařízení pro vlečné řetězy - 1 m

Testované parametry:	Zrychlení [m/s ²]	20
	Rychlost [m/s]	3
	Poloměr ohybu řetězu [mm]	40
	Ohybový faktor [x D]	6,20
	Délka pojezdu vlečného řetězu [m]	1
	Vestavěná délka kabelu [m]	1
	Celková délka kabelu [m]	40
	Typ vlečného řetězu	HELUCHAIN® PLASTIC LINK 2-KL 30.125.1 / 40 x 875 (25 článků)

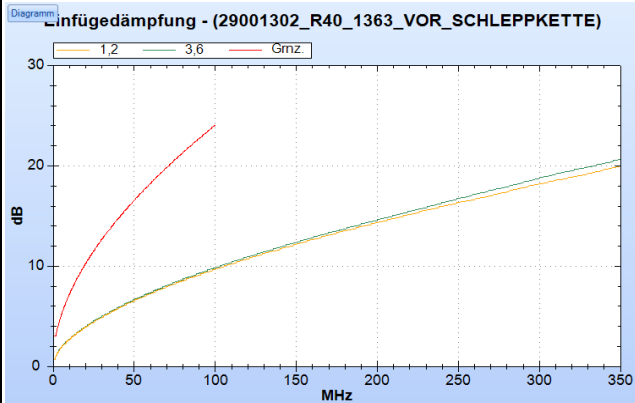
Elektrické hodnoty kat. 5e před instalací

IL (útlum signálu) před instalací

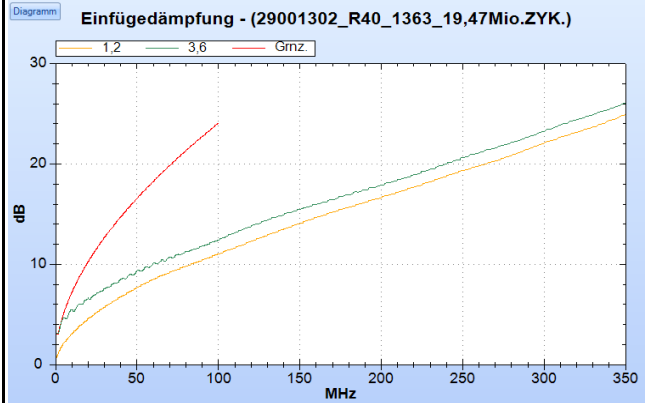
Elektrické hodnoty kat. 5e po vyjmutí

IL (útlum signálu) po vyjmutí

Před instalací splňovaly všechny naměřené hodnoty požadavky příslušných norem. Po vyjmutí došlo k překročení mezní křivky u útlumu vložení (IL) a zpětného odrazu (RL).

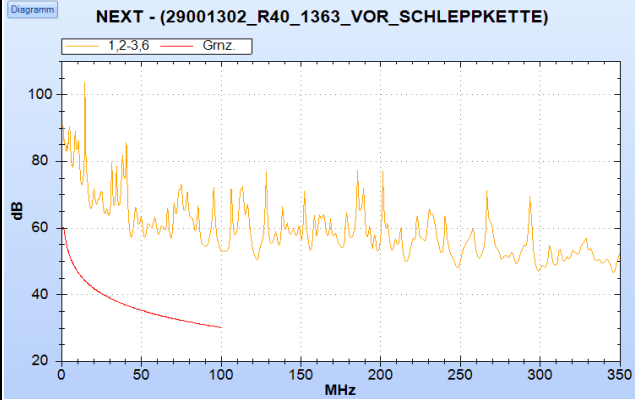
NEXT - (29001302_R40_1363_VOR_SCHLEPPKETTE)

NEXT před instalací

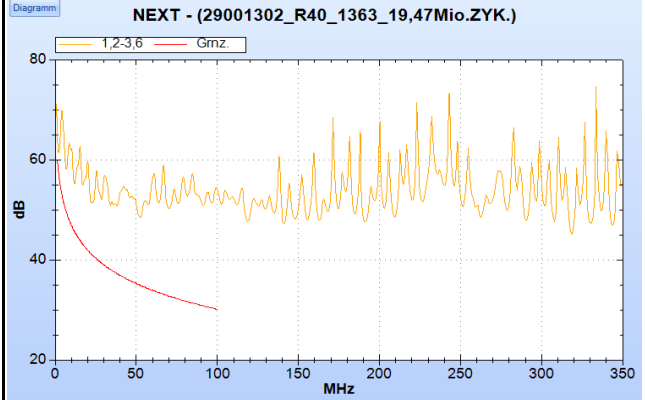
NEXT - (29001302_R40_1363_19,47Mio.ZYK.)

NEXT po vyjmutí

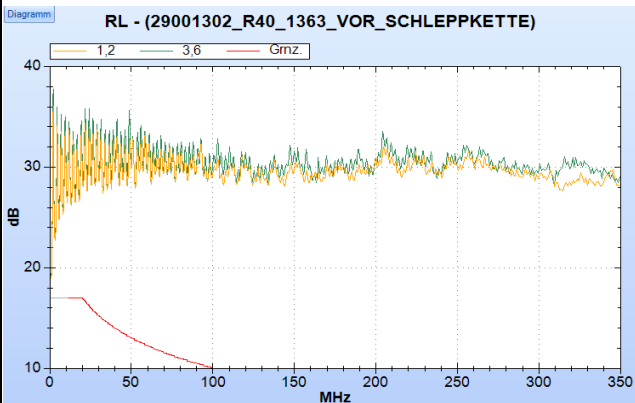
RL - (29001302_R40_1363_VOR_SCHLEPPKETTE)

RL (odraz signálu) před instalací

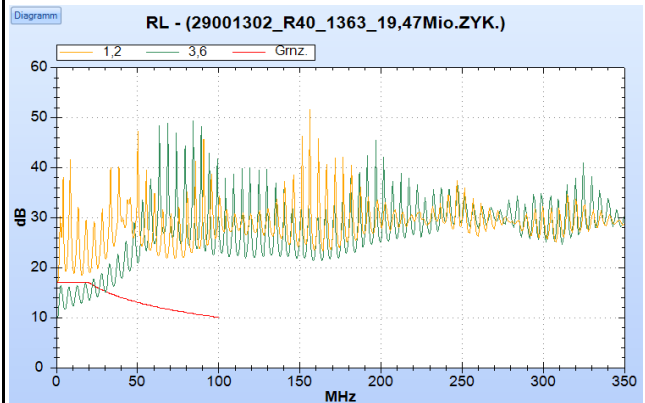
RL - (29001302_R40_1363_19,47Mio.ZYK.)

RL (odraz signálu) po vyjmutí

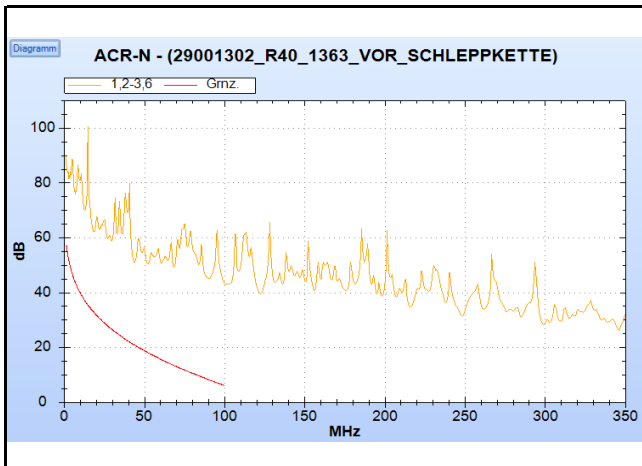
útlum přeslechu na blízkém konci před instalací

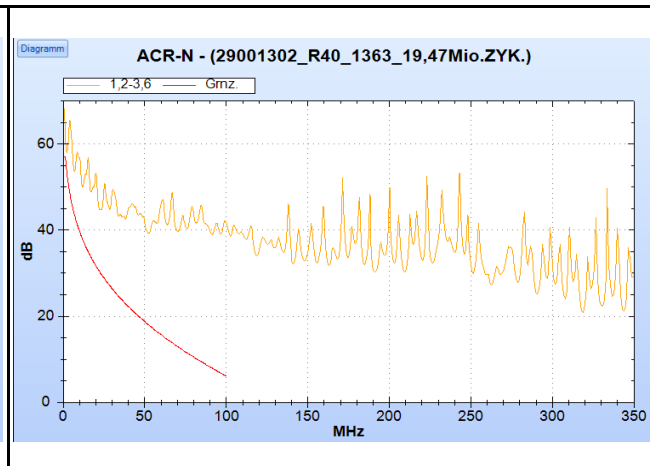
útlum přeslechu na blízkém konci po vyjmutí

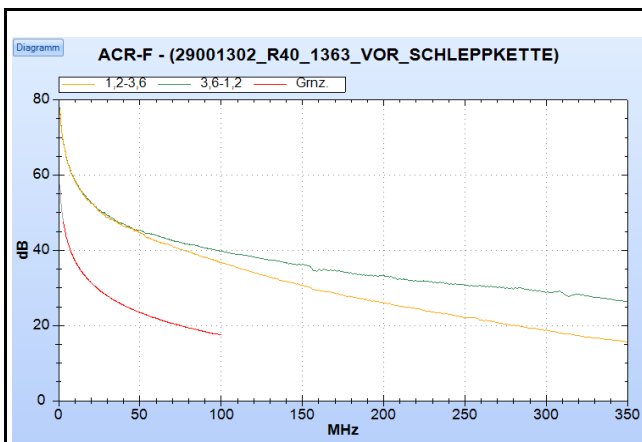
útlum přeslechu na vzdáleném konci před instalací

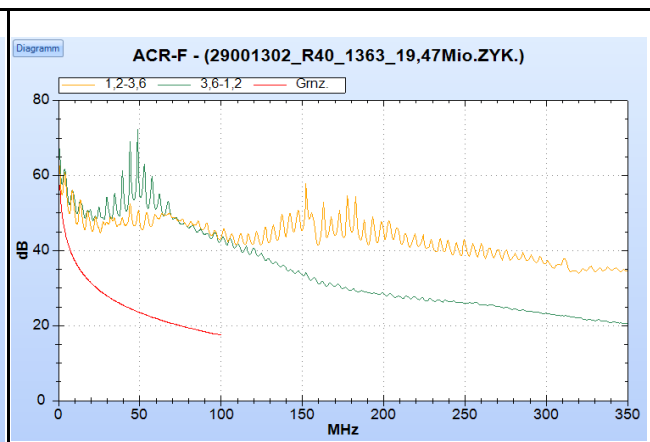
útlum přeslechu na vzdáleném konci po vyjmutí

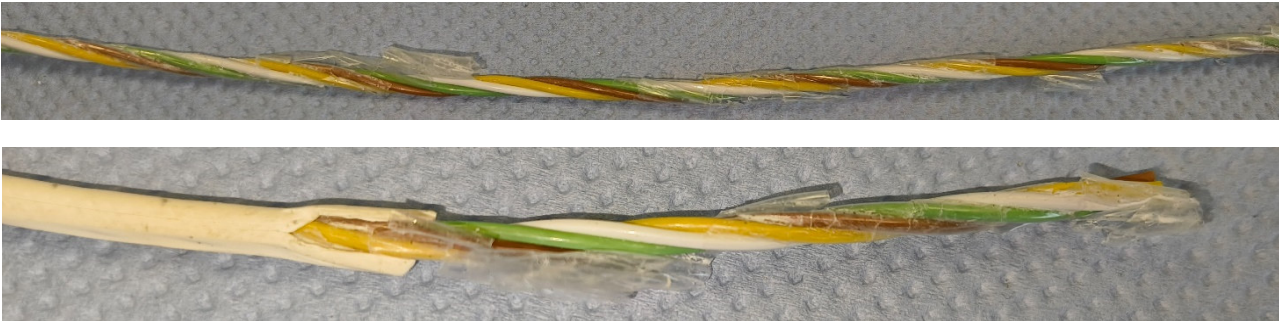
Pozn.:	Fólie je přerušená; pod vnitřním pláštěm zůstávají pouze jednotlivé fragmenty fólie.

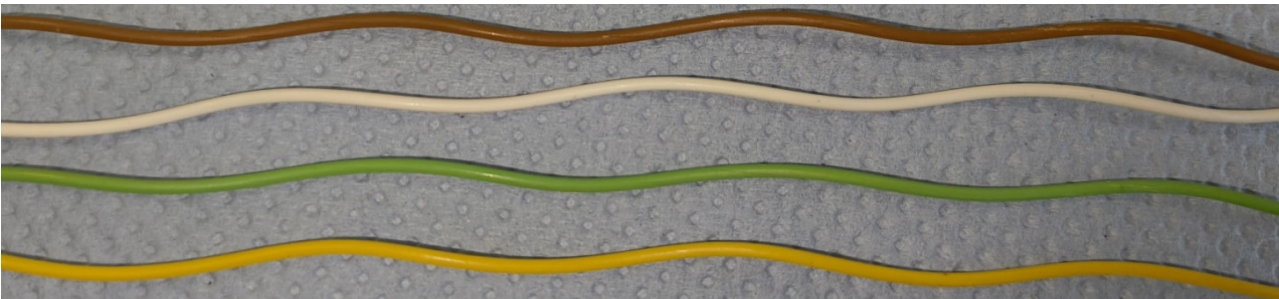
Žíly 4xAWG24

Pozn.:	Bez zjevných poškození
